**ТЕХНОЛОГІЇ ТА
ОБЛАДНАННЯ ВИРОБНИЦТВА**

Р. Ю. ДЬОМІН**ДОСЛІДЖЕННЯ ВТОМНОГО РУЙНУВАННЯ БАНДАЖІВ КОЛІС ТЯГОВОГО РУХОМОГО СКЛАДУ**

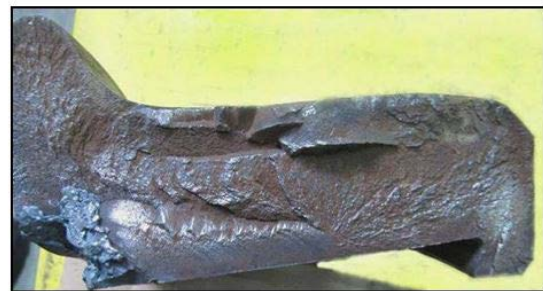
На поверхні втомних зломів бандажів спостерігається мікрорельєф з річковим візерунком з утворенням сходинок, який характерний для крихкого руйнування [8, 9]. Структура основного металу бандажів – сталь з перлітним зерном і виділенням фериту по межах зерен.

При детальному огляді місця злому досліджуваних бандажів було визначено осередок руйнування крайки виточки під бандажне кільце виявлено зону зародження втомної тріщини і зону долому (рис. 2). Особливостями мікрорельєфу втомних зломів бандажів є виявлені лінії втоми, які розташовані концентрично відносно осередку руйнування та свідчать про стабільне поширення втомної тріщини. Розташування ліній втоми і величина проміжків між ними характеризують швидкість розвитку тріщини і стан циклічного навантаження. В нашому випадку виявлено тонкі концентричні лінії (рис. 2, б, область А), які розташовані з однаковим інтервалом, що свідчить про відносно низьку швидкість росту тріщини при мінімальних відхиленнях від умов циклічного навантаження.

Рис. 2 – Втомні макрозломи бандажів з початком руйнування в області виточки під бандажне кільце: а – зона тріщини утворення; б – зона долому

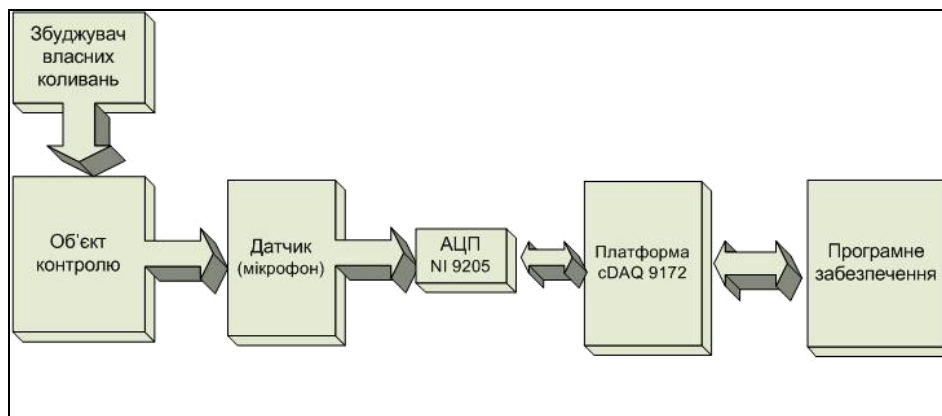
йок. Принципова блок-схема приладу для виявлення втомних тріщин у бандажах колісних пар представлена на рис. 3.

Рис. 3 – Блок-схема системи діагностики колісної пари низькочастотним віброакустичним методом

Звукові хвилі, що збуджуються при контакті, надходять через мікрофон до аналого-цифрового перетворювача, де відбувається оцифровування сигналів, а далі засобами високошвидкісного інтерфейсу дані передаються до ПК, де відбуваються подальша обробка й аналіз сигналу з використанням спеціального прикладного програмного забезпечення. В результаті роботи системи формується масив миттєвих значень прийнятих сигналів, який може бути оброблений з використанням математичних операторів і функцій вбудованих в стандартному наборі середовища LabVIEW [10].

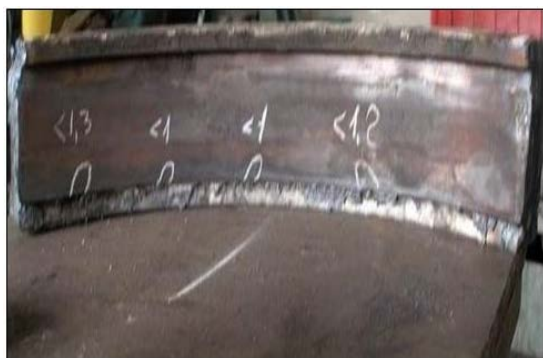
Аналіз причин руйнування бандажів в області крайки виточки під бандажне кільце. Характерною особливістю, виявленою при дослідженні зруйнованих бандажів коліс локомотивів, є втомне руйнування. В одному з випадків при детальному огляді крайки виточки під бандажне кільце візуально виявлено тріщини довжиною ~ 25–40 мм (рис. 5, а), які в подальшій експлуатації могли призвести до руйнування бандажа. Причиною виникнення тріщин в даному випадку, ймовірно, стало занадто високе значення натягу бандажа на центрі колісної пари, проте перевірити

дане припущення не вдалося, оскільки виміряти внутрішній радіус бандажа після його руйнування неможливо. Встановлено, що зародження тріщин в області кромки виточки під бандажне кільце відбувалося за циферблатним механізмом (рис. 5, б).

Рис. 5 – Тріщини в області крайки виточки під бандажне кільце
