В. Г. РАВЛЮК

АНАЛІЗ НЕГАТИВНИХ НАСЛІДКІВ ВІД НЕНОРМАТИВНОЇ ВЗАЄМОДІЇ ГАЛЬМІВНИХ КОЛОДОК З КОЛІСНИМИ ПАРАМИ У ВАНТАЖНИХ ВАГОНАХ

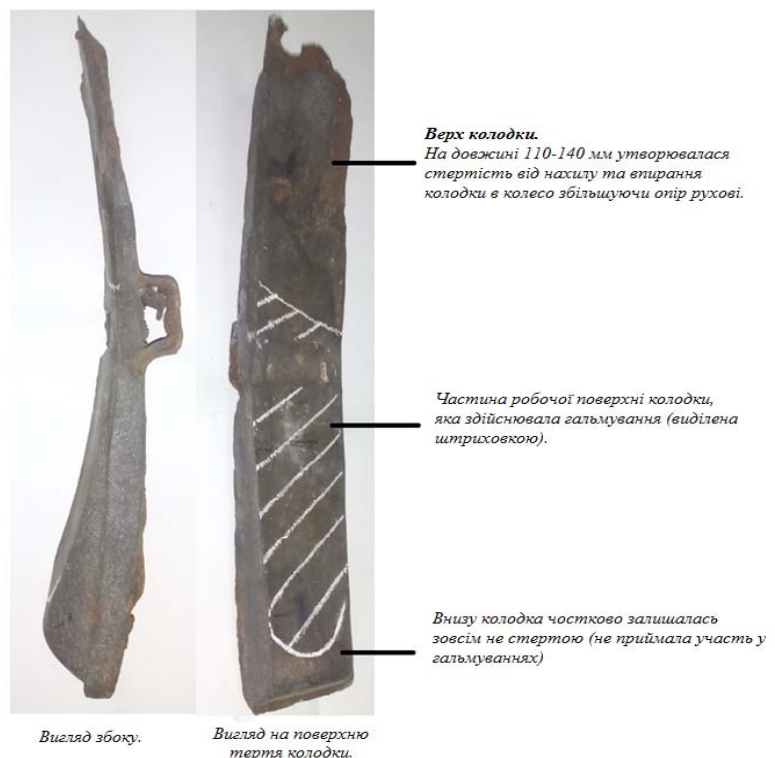
Рис. 3 – Типовий зразок спотворено зношеної гальмівної колодки

Зменшення ресурсу гальмівних колодок. У середньому близько 47 % робочої маси гальмівних колодок нині зношується корисно при гальмуваннях, що й визначає їх ресурс (рис. 3). У іншій частині робочої маси колодок близько 14 % шкідливо зношується тертям по

колесах при русі без гальмування й 39 % колодок залишається клиноподібно зношених, які непридатні до подальшого використання та експлуатації на вагонах [5, 7, 8].

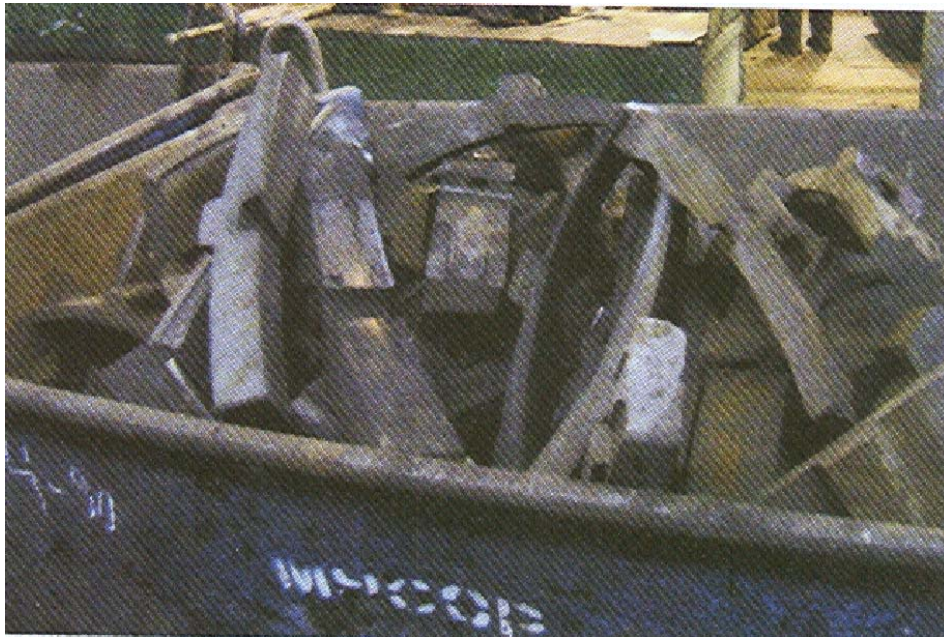
Рис. 4 – Видгляд відпрацьованих гальмівних колодок, підготовлених до вивезення на смітник
